Update VT11.5 LED verlichting naar level 2.

Betreft: Wagon verlichting VT11.5, Rev 1.1

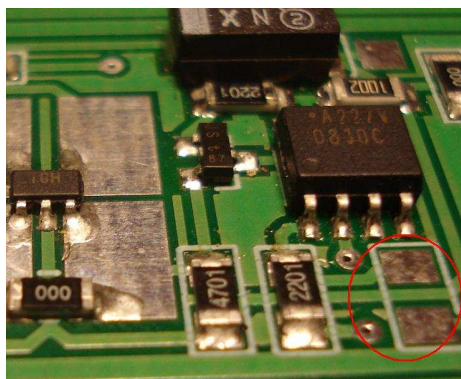
Fig. 1

Indien de verlichtingsprint wordt aangestuurd vanuit een decoder via een functie uitgang, is het mogelijk om gebruik te maken van slechts 1 verbinding tussen decoder en de (overige) wagonverlichting(en).

Hiertoe kan het aansluiten van de blauwe draad, de gezamenlijke aansluiting voor de functie uitgangen (+), komen te vervallen.

Men dient dan de aansluiting aangeduid met “Blue” op de verlichtingsprint te verbinden met een van de naastgelegen permanent aansluitingen van de verlichtingsprint.

De “Func” aansluiting wordt dan verbonden met de functie uitgang van de decoder. (fig. 1)

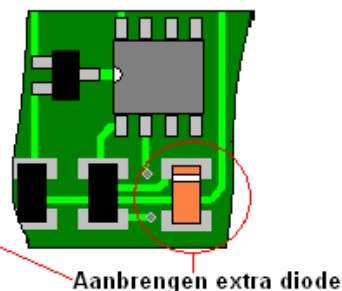
Probleem: Voorkomen van negatieve spanningpieken.

Om negatieve spanningpieken te onderdrukken dient er een wijziging uitgevoerd te worden.

De wijziging bestaat uit het aanbrengen van een extra diode volgens onderstaande tekening.

Het aanbrengen van de wijziging gebeurt automatisch indien de printen worden aangeboden ter reparatie.

Eventueel kan de klant zelf de wijziging aanbrengen volgens onderstaande tekening.
